INFORME DE ENSAYO

CLIENTE: I.D. – DESARROLLO INDUSTRIAL, S.L.

MATERIAL ENSAYADO: RODAMIENTOS CORREDERA «RD-640»

OBJETO DE LA PETICION: ENSAYOS SEGÚN prEN 13126-15:1998

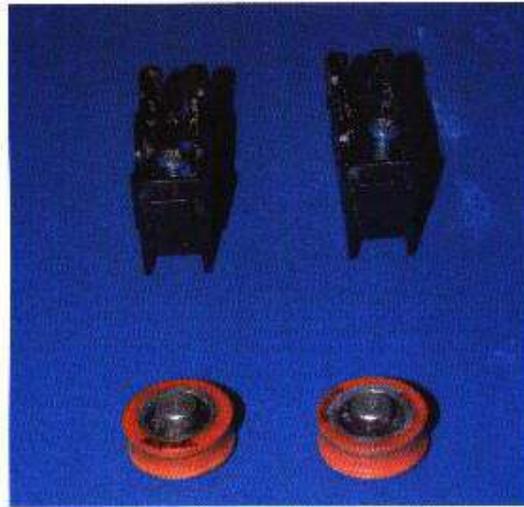
Tras el ensayo, se aprecia un ligero desgaste, del orden de 0,05 mm en la pista de rodadura de los rodamientos y un desgaste mayor (entre 0,10 y 0,40 mm) en una de las solapas. (véase foto 1 en el anexo). A pesar de ello, la hoja funciona correctamente.

Rodamientos después de 25.000 ciclos con 25 kg/rodamiento

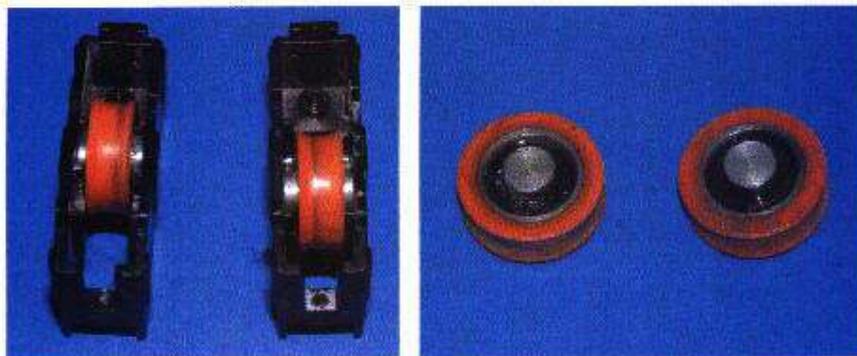
Tras el ensayo, se aprecia un desgaste de entre 0,15 mm y 0,40 mm en las solapas laterales de los rodamientos. No se aprecia desgaste alguno en la superficie de rodadura. (véase fotos 2 y 3 en el anexo). La ventana funciona correctamente.

Rodamientos después de 25.000 ciclos con 30 kg/rodamiento
